Reparación de Monitor LG-FLATRON (W1953S)

Integrantes: Falcon Julian

Profesor: Sacks, Damian

Curso: Reparación y Mantenimiento de PC

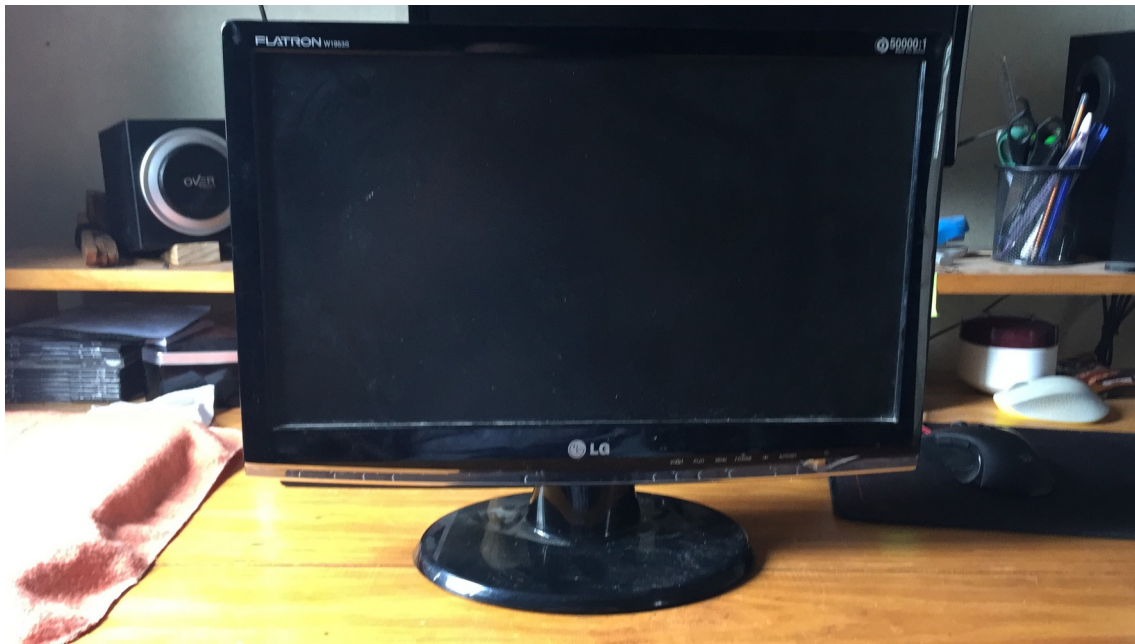
Figura 1. monitor recién ingresado al taller.

El mismo presentaba suciedad, por el tiempo que se estuvo almacenando sin uso y tal vez por el incorrecto mantenimiento, pero en cuanto a estado general, el display y demás se veían sin golpes ni ralladuras.

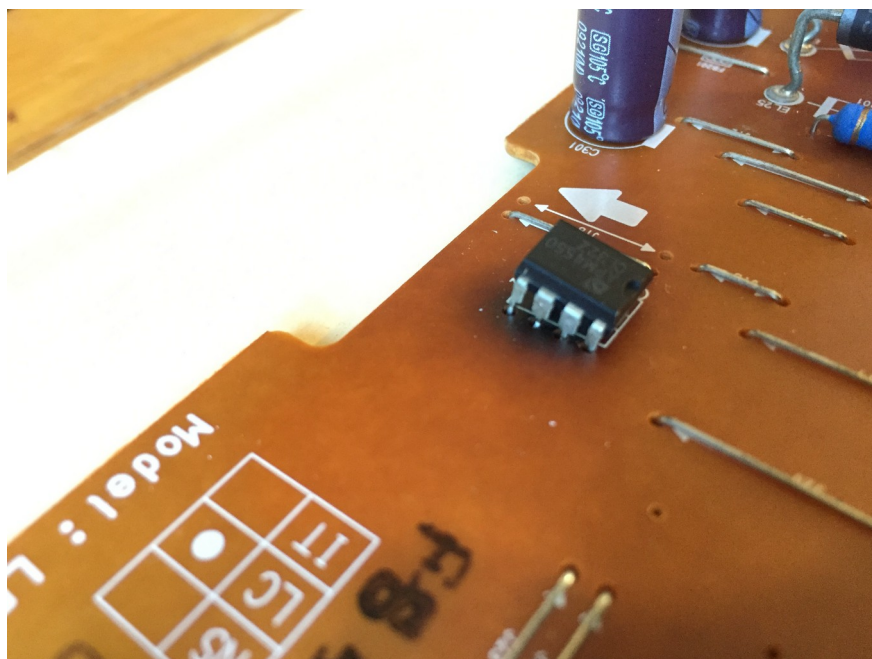
Figura 7. Mosfet dañado a simple vista.

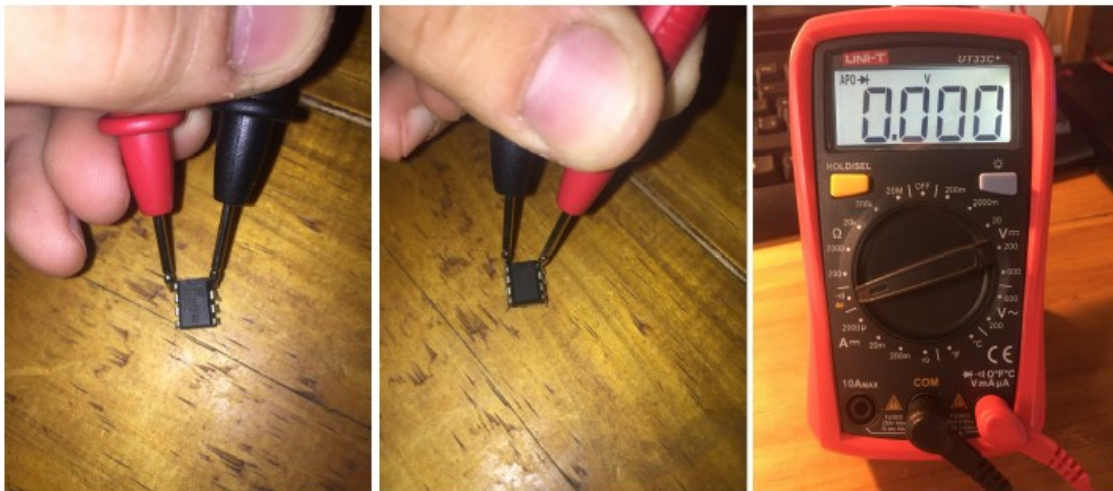
Figura 11. primera medición en ambas polaridades del diodo canal N.

En esta primera medición del diodo entre el source y el drain del canal N, este arrojaba 0.000 en ambas mediciones, lo que indicaba que el diodo estaba en corto y no ofrecía resistencia alguna en ninguna de las direcciones.

Estas mediciones nos bastan para saber que el transistor tiene ambos diodos en corto, los cuales no ofrecen resistencia en ningún sentido. Esto indica que no está funcionando como debería, y tiene que ser reemplazado.

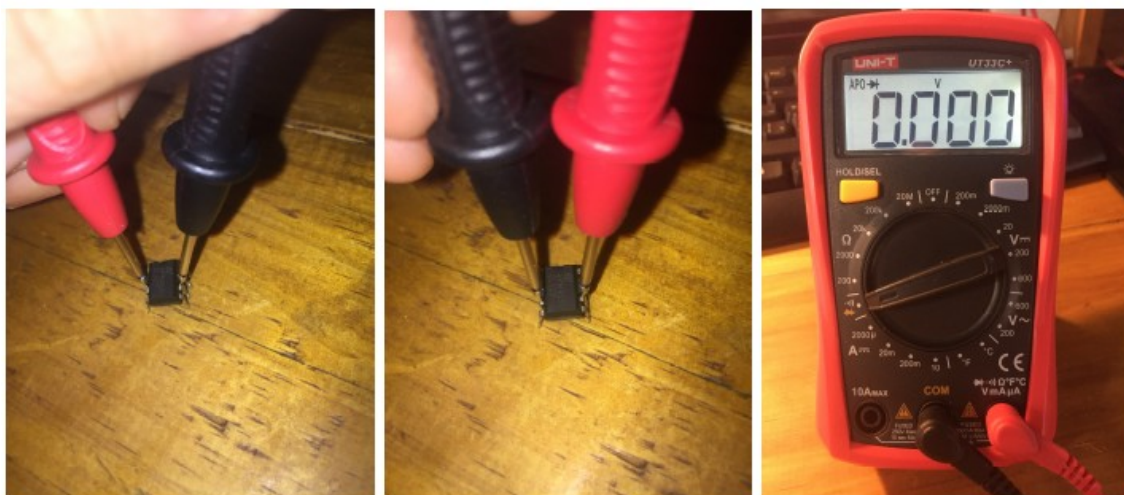
Figura 12. Segunda medición en ambas polaridades del diodo canal P.

Luego procedimos a la medición del diodo del circuito P, es el mismo método pero el diodo esta invertido. Entonces este debía arrojar un valor si posicionamos la punta roja en drain (pata 5 y 6), y punta negra en source (pata 3). Y de forma invertida, este debía arrojar .0L.

Nuevamente, el multímetro volvió a indicar 0.000 en ambas direcciones, lo que nos indica que este diodo también estaba cortocircuitado (Figura 12).

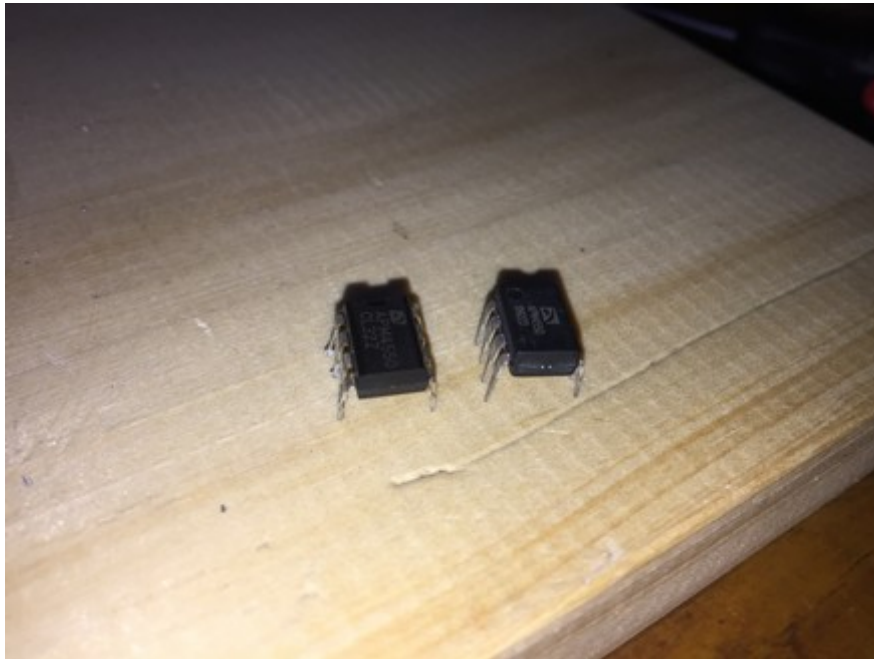
Figura 13. A la izquierda el mosfet dañado. A la derecha su reemplazo.

Colocamos el nuevo transistor en su sitio bajo la denominación U302.

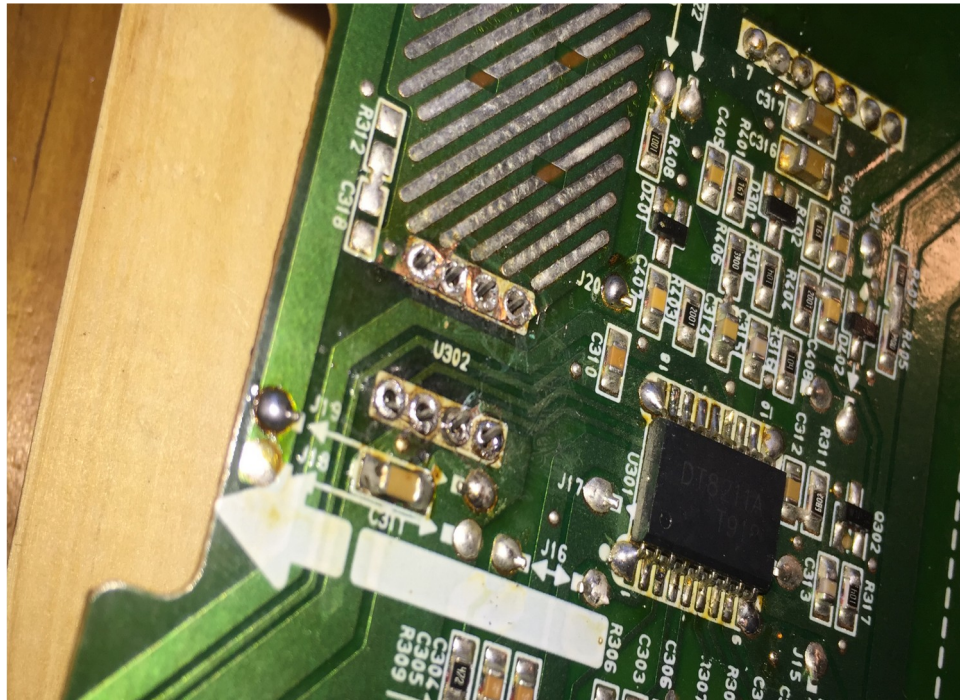
Figura 14. transistor ubicado en su correspondiente sector U302.

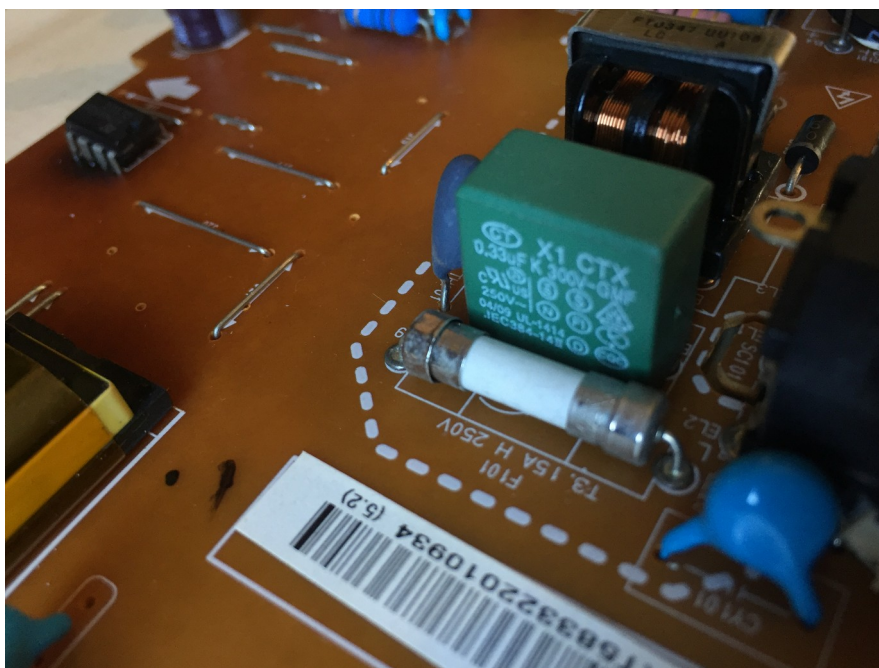
Figura 17. Fusible cerámico T de 3.15A, 250v.

Al comprobar el fusible se determino que este era cerámico de 3.15A 250v de categoría T (lenta reacción), y como no se consiguió el remplazo cerámico, colocamos un fusible de vidrio F (rápida reacción), con las mismas características.

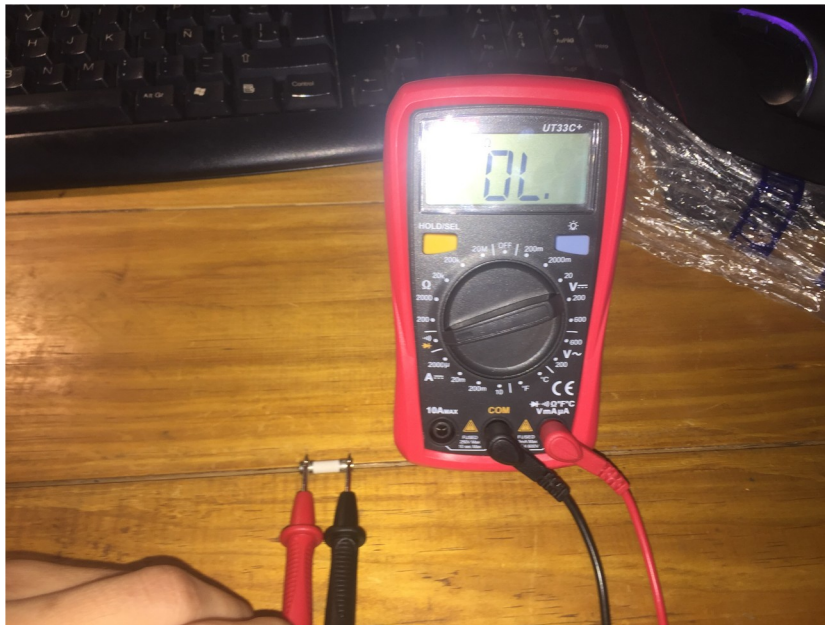
Figura 18. Medición nula de continuidad.

Para medir el estado del fusible colocamos el multímetro en modo continuidad y comprobamos que este se presentaba en corto ya que esta arrojaba OL. Lo cual indicaba continuidad nula. (Figura 18).

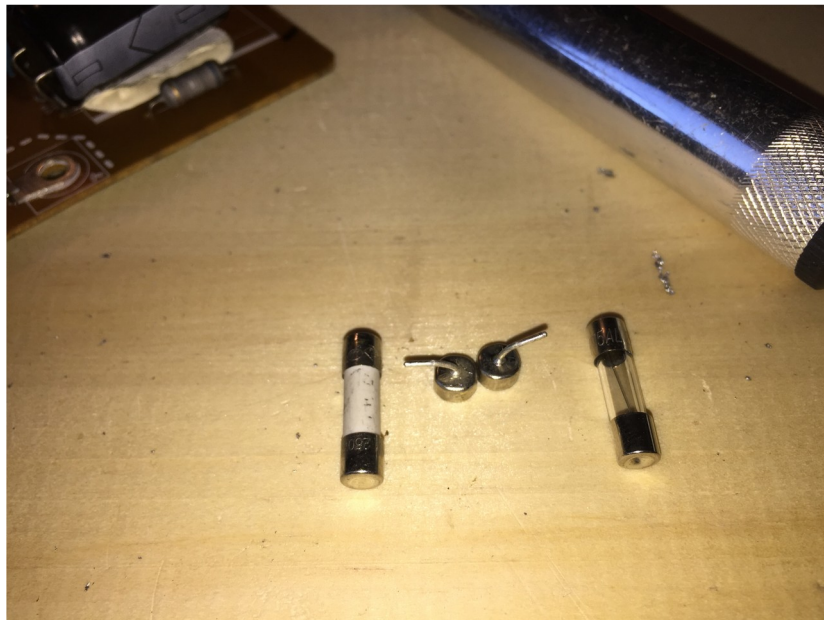
Figura 19. Fusible dañado a la izquierda, fusible nuevo a la derecha.

Luego colocamos el nuevo fusible en su correspondiente sitio F101, y lo soldamos.

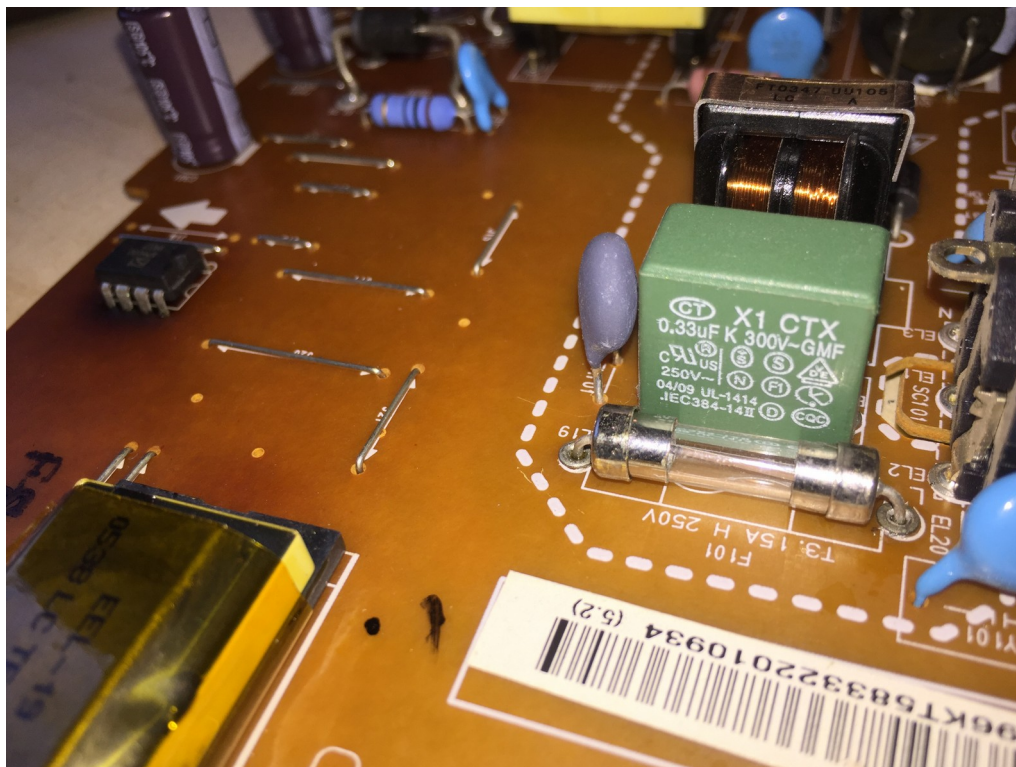
Figura 20. fusible colocado en F101.

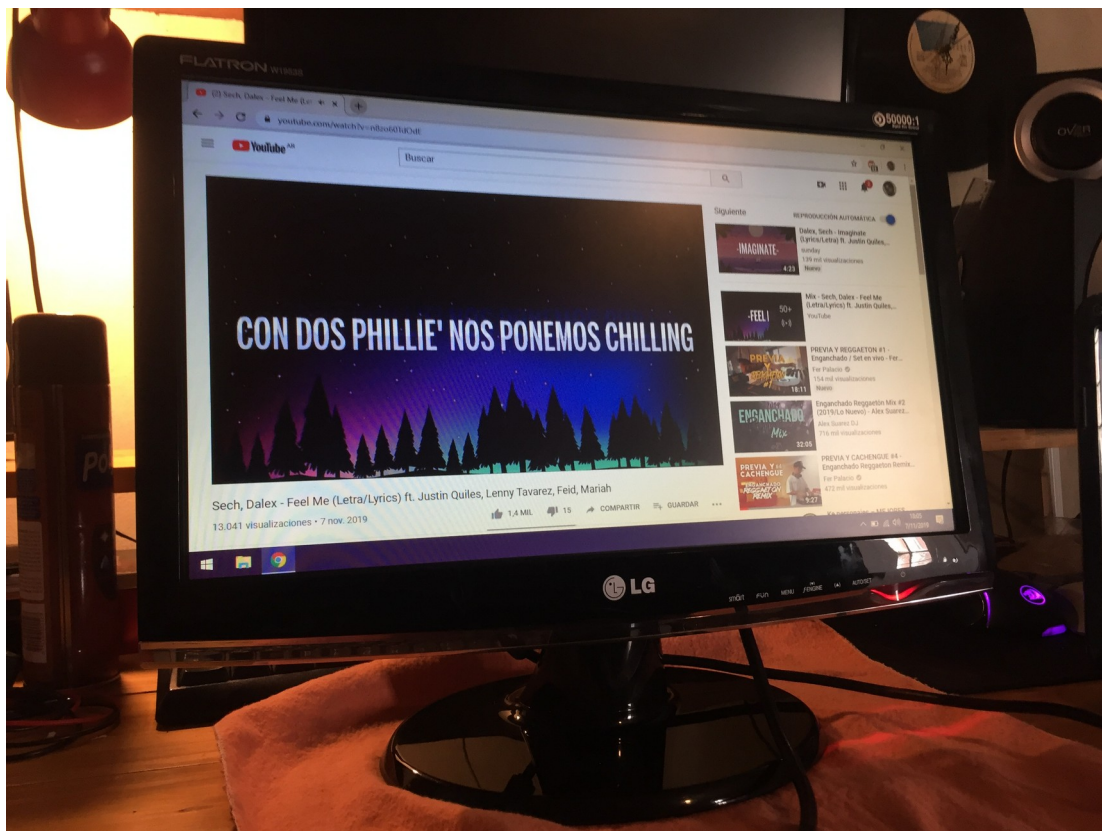
Una vez ensamblado, conectamos el cable de corriente y el cable de señal de video, VGA, y tras presionar el botón de encendido y el equipo prendió y dio imagen correctamente.

Mantuvimos el equipo prendido por largas horas para ver su rendimiento, hicimos distintas pruebas con sus presets (brillo, gama, saturación) y este respondía con total normalidad. El resultado final fue exitoso.

Figura 23. Monitor en funcionamiento.
