Reparación de Monitor LG-FLATRON (W1953S)

Integrantes: Falcon Julian

Profesor: Sacks, Damian

Curso: Reparación y Mantenimiento de PC

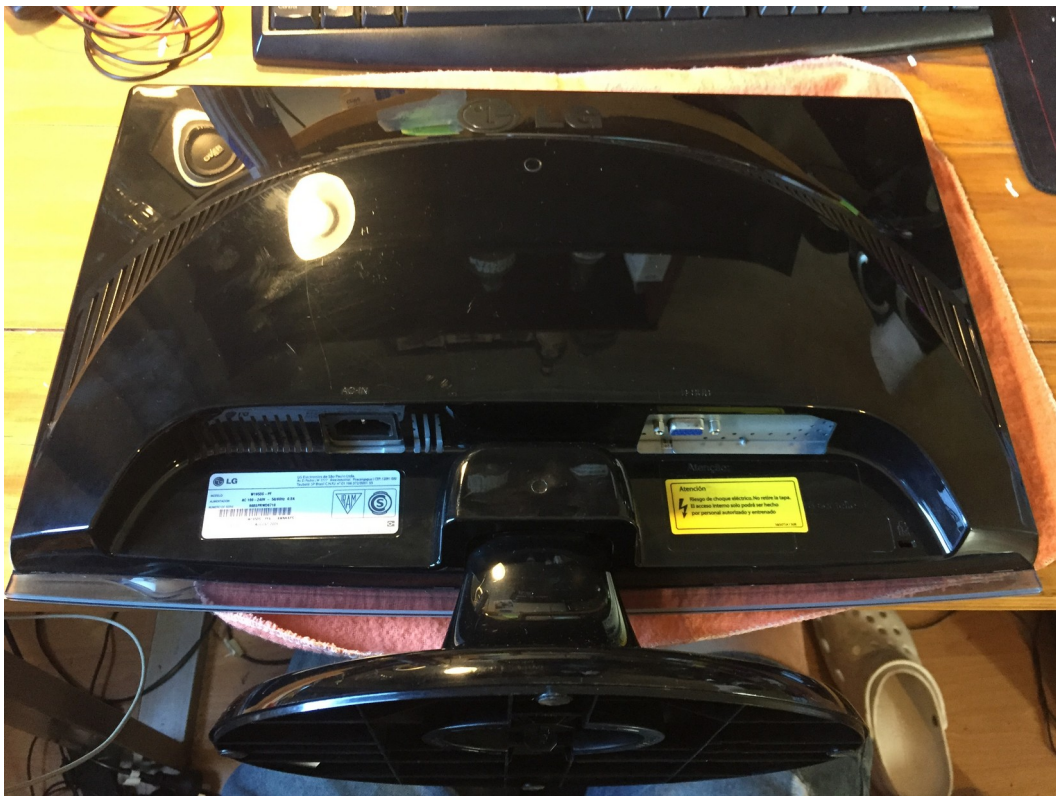
Figura 2. parte trasera del monitor.

Desarmamos toda la estructura, quitando la tapa posterior del equipo, destrabando las trabas a presión que posee, para que quede a la vista la parte trasera de la fuente y la controladora de video, cubierta de chapa.

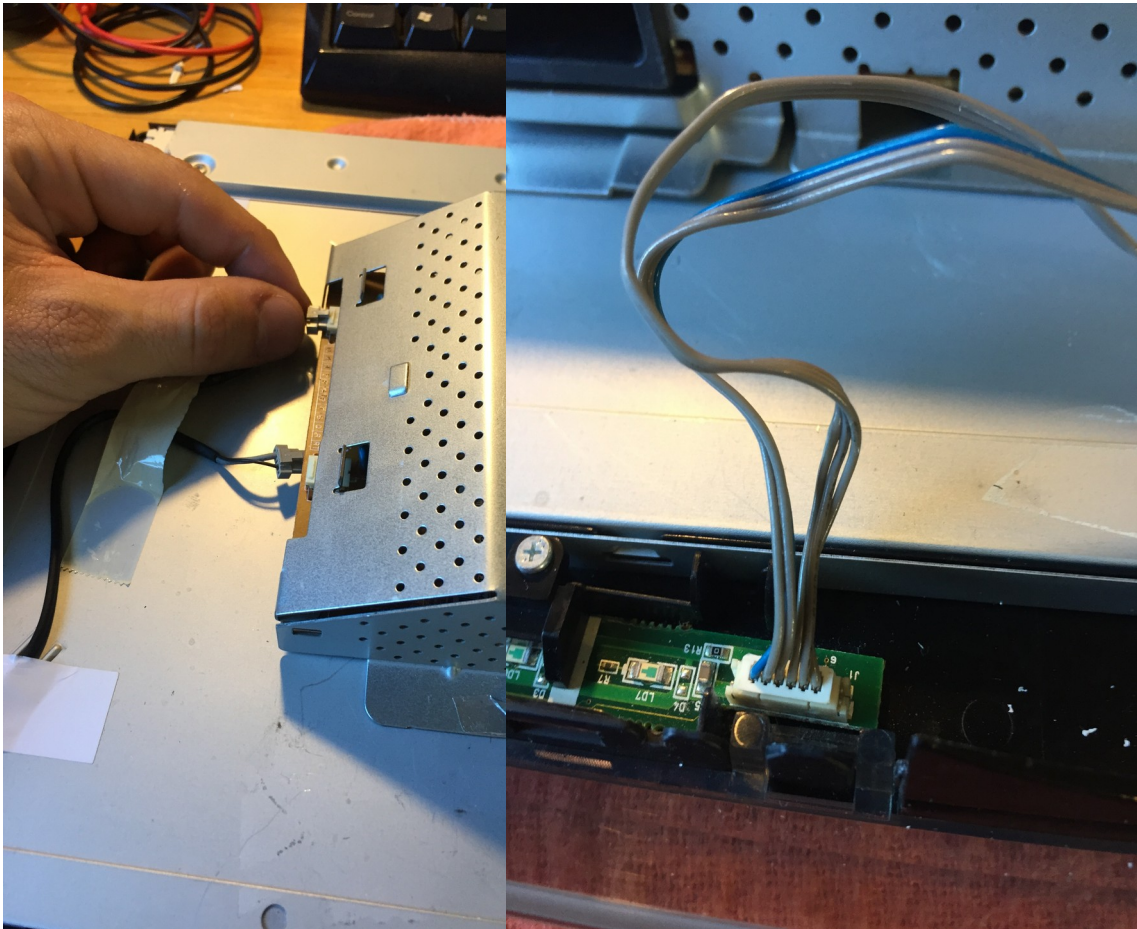
Figura 3 y 4. Conectores de lamparas y de panel frontal.

Luego quitamos los conectores de las lamparas y el conector del panel frontal (Figura 3 y 4), para poder quitar correctamente las placas.

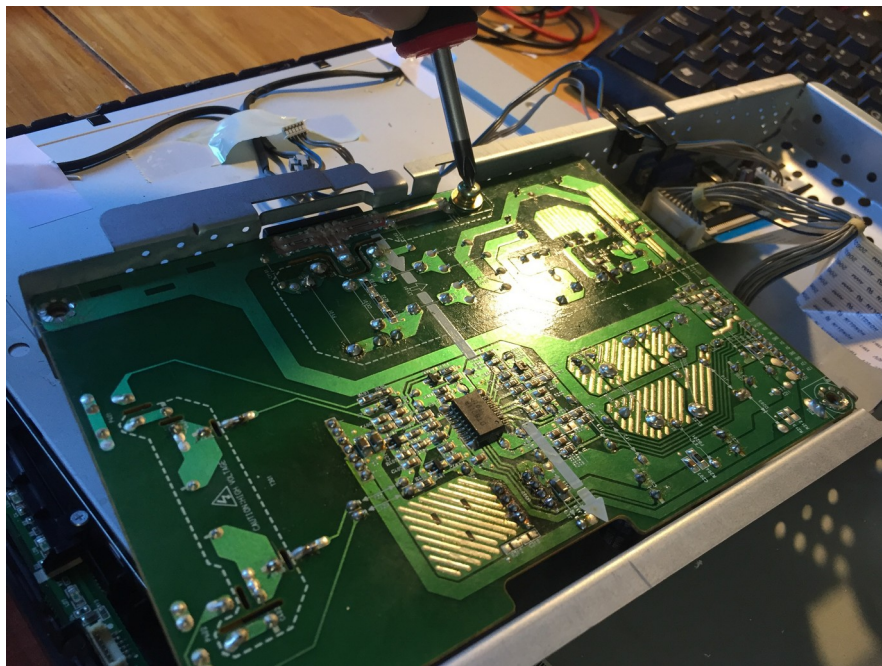
Figura 5. parte posterior de la placa donde se situá la fuente y el inverter.

Después quitamos los tornillos correspondientes a la placa que sujetaban esta al chasis, lo removimos y la dimos vuelta para hacer una primera comprobación visual de los componentes.

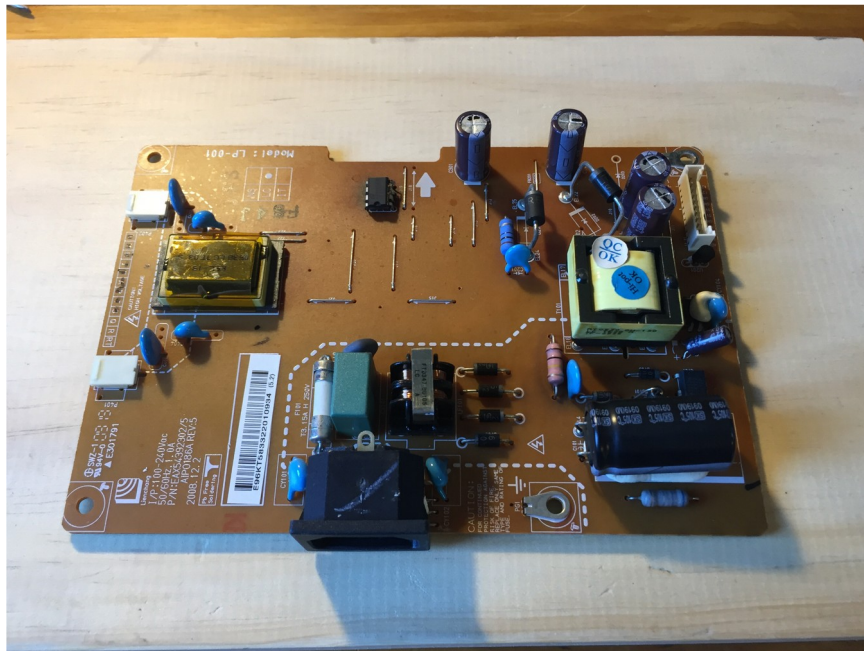
Figura 6. Placa vista de frente.

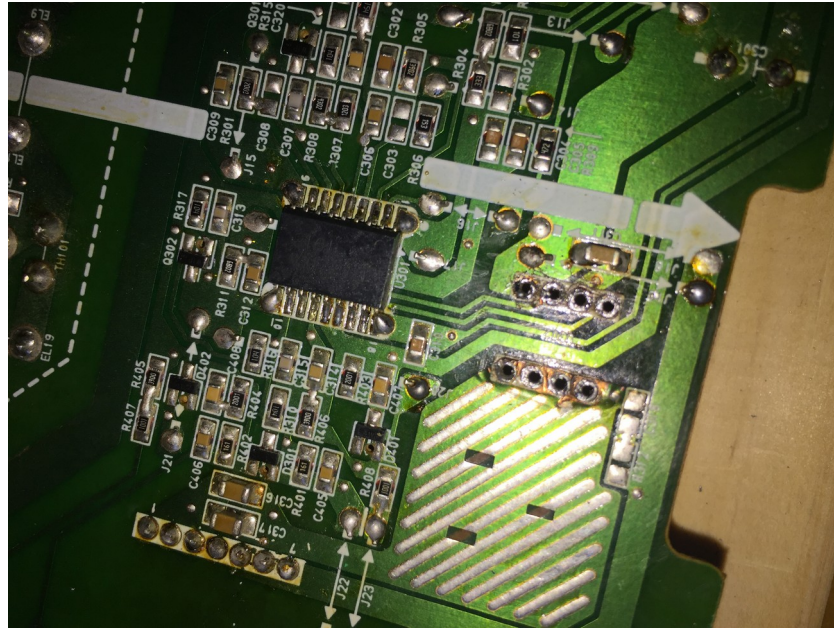
Figura 9. placa limpia para colocar el nuevo transistor.

Una vez extraído el transistor, continuamos con su medición, para la cual buscamos su correspondiente Datasheet, para saber de que manera medir, cual eran sus colectores, sus bases y sus surtidores.

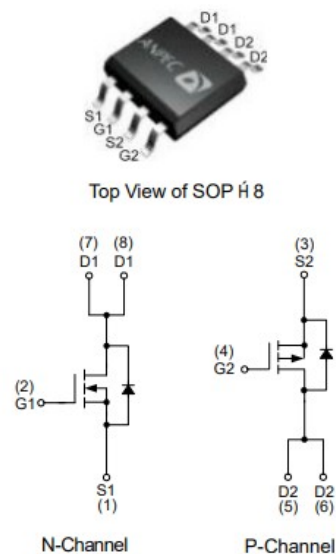
Figura 10. datasheet del transistor mosfet.

Aquí vemos que, en el canal N, la pata 1 es source o surtidor, la pata 2 es el gate o base, y la pata 7 y 8 son los drenadores o colectores, los cuales están puenteados en la misma salida.

Lo mismo sucede con el canal P, la pata 3 es el source o surtidor, la pata 4 es el gate o base, y la pata 5 y 6 son los drenadores o colectores. El circuito N se distingue con el 1 y el circuito P, con el 2.

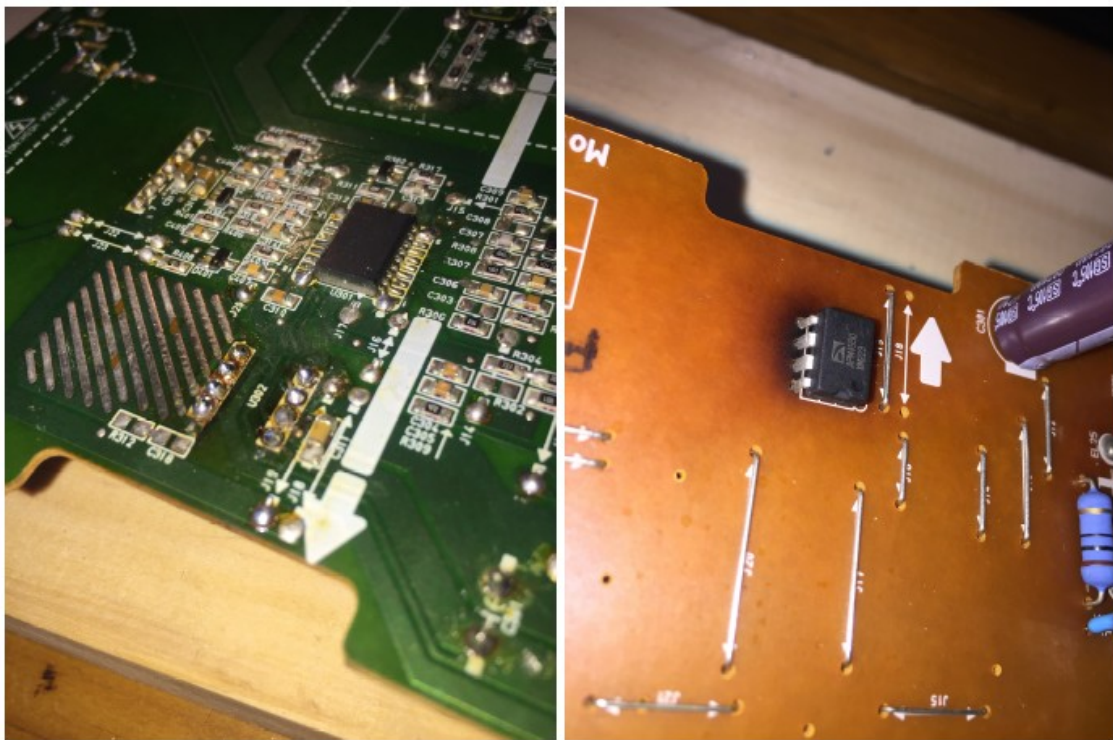
Figura 15 y 16, transistor soldado.

Colocamos el nuevo transistor en su sitio bajo la denominación U302.

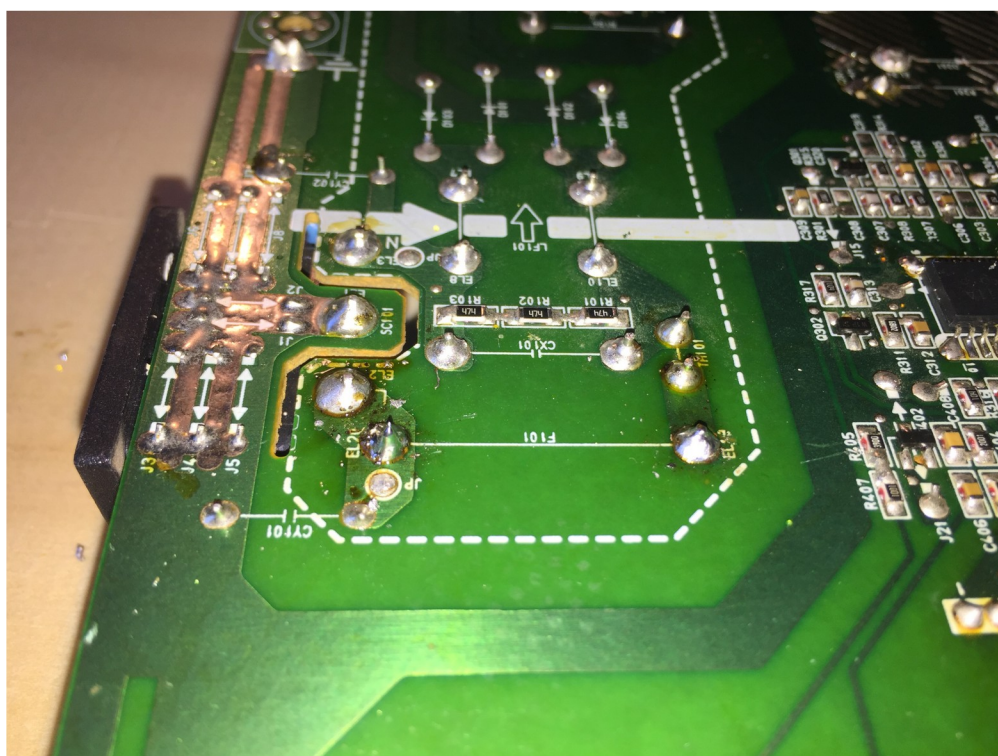
Figura 21. vista posterior de F101.

Al comprobar el fusible se determino que este era cerámico de 3.15A 250v de categoría T (lenta reacción), y como no se consiguió el remplazo cerámico, colocamos un fusible de vidrio F (rápida reacción), con las mismas características.

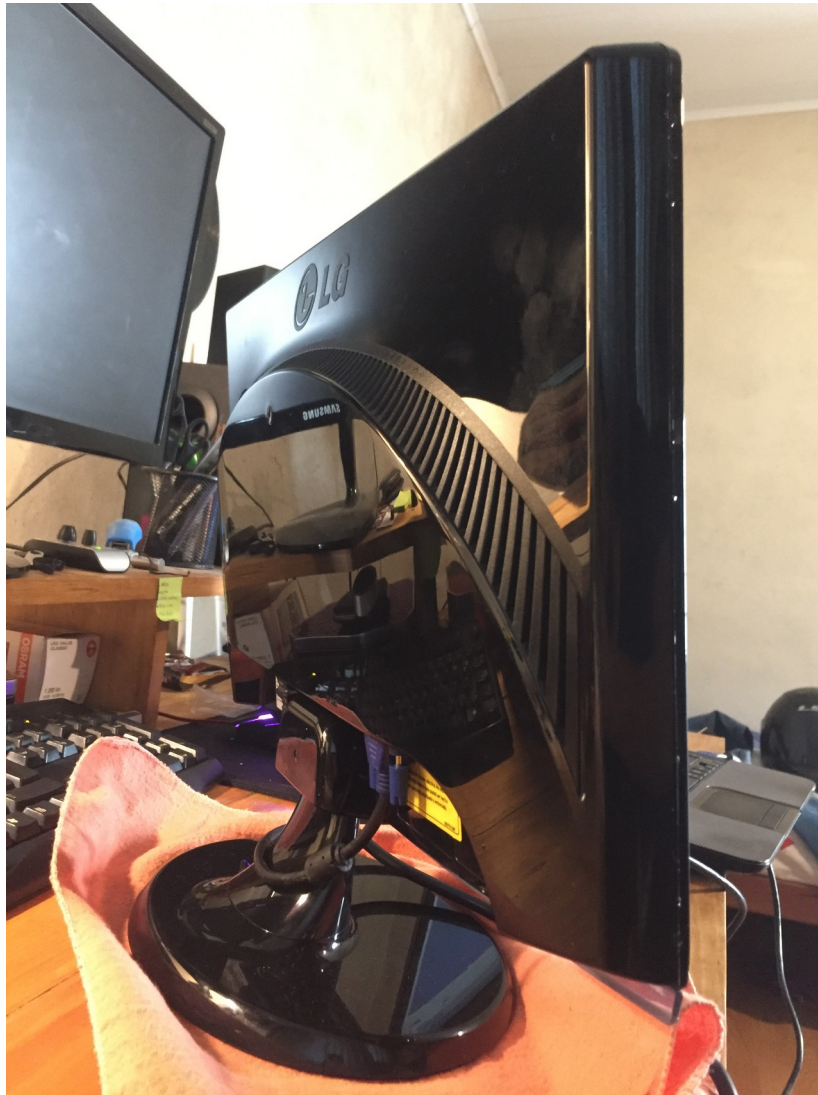
Figura 22. Equipo ensamblado, visto desde la parte posterior.

Para ello colocamos la placa del circuito de alimentación en su chasis con sus tornillos, conectamos las lamparas y panel frontal. y pusimos su tapa posterior.
